“1.2”田庄镇桓台县宏坤机械厂一般起重伤害 事故调查报告

2022年1月2日凌晨4时左右，位于桓台县田庄镇的桓台县宏坤机械厂发生一起起重伤害事故，造成1人死亡，直接经济损失91万元人民币。

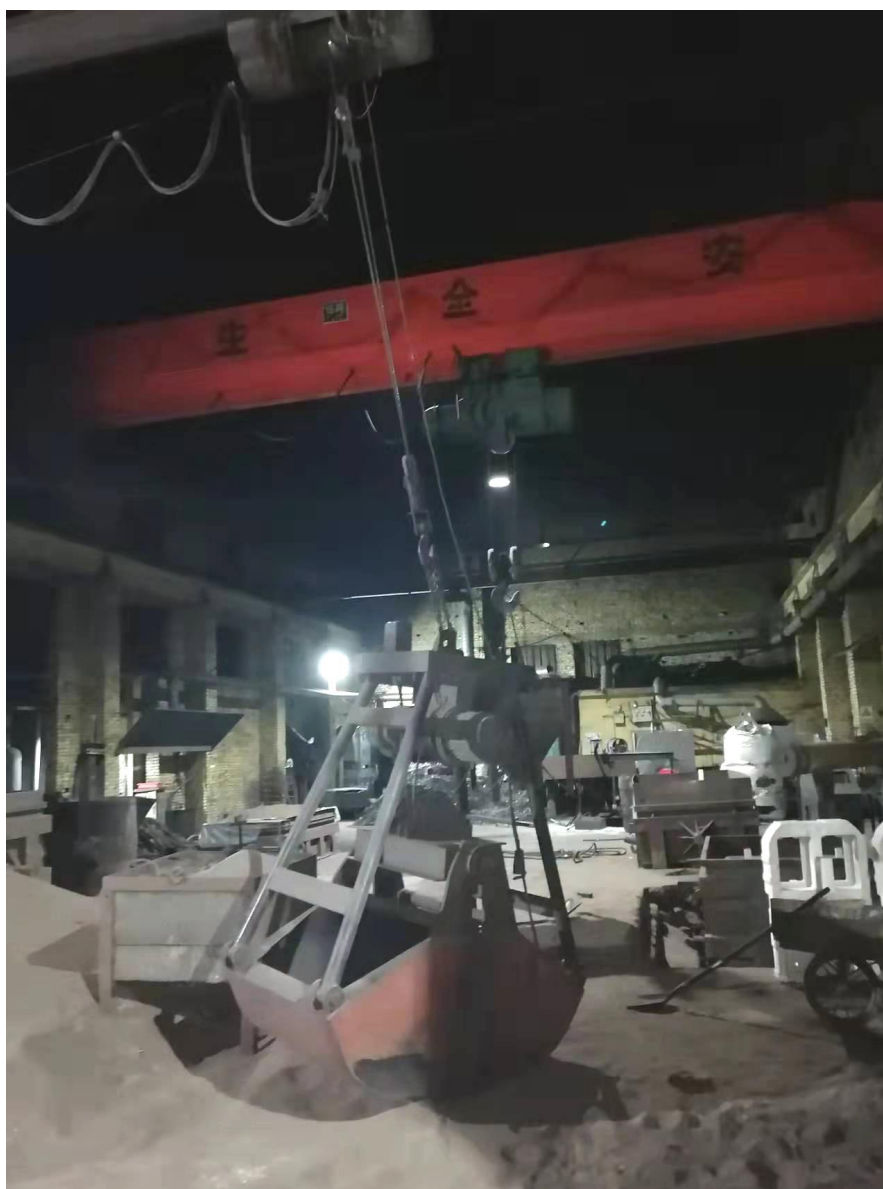
事故单位有生产车间1个，起重机2台，电炉1台，沙箱1个，沙斗1个。

1月2日凌晨4时左右，刘建平在地面操作起重机吊运沙斗往沙箱内装沙，沙斗内细沙全部倒入沙箱后，操作起重机吊运沙斗准备进行下一次抓沙作业，未观察吊装物沙斗起落点（沙斗垂直方向未完全离开沙箱范围）就操作起重机吊运沙斗下降进行抓沙作业，致使沙斗下降过程中碰撞到沙箱边缘造成晃动，此时刘建平站立位置距离沙斗较近，晃动的沙斗撞击刘建平胸部导致其后仰倒地，后脑撞击地面。

刘建平在使用起重机进行吊装作业下放沙斗时，未观察吊装物沙斗起落点，违章作业致使吊装物沙斗碰撞沙箱，晃动后撞击身体，是导致该起事故发生的直接原因。
